TEKNISK PM

Kv SERUM 1, 3 OCH 9, FALKENBERG, FALKENBERGS BOSTADS AB

UPPRÄTTAD: 2017-02-14

MARKTEKNISK UNDERSÖKNINGSRAPPORT

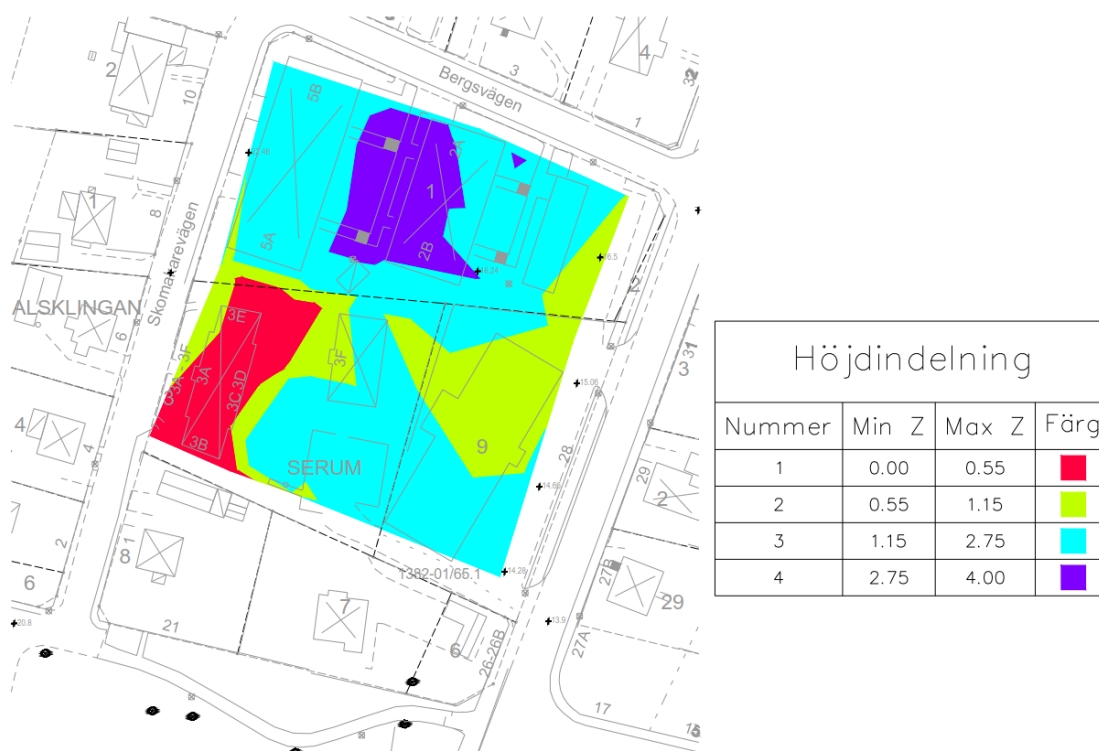
Figur 2 Schematiskt beskrivning av djup till påträffat berg inom området.

Utförda sonderingar avslutas mot förmodat berg 0,3-3,6 meter under markytan, vilket motsvarar nivåer mellan +12,1 och +21,8. Påträffat djup till berg beskrivs schematiskt i figur 2.

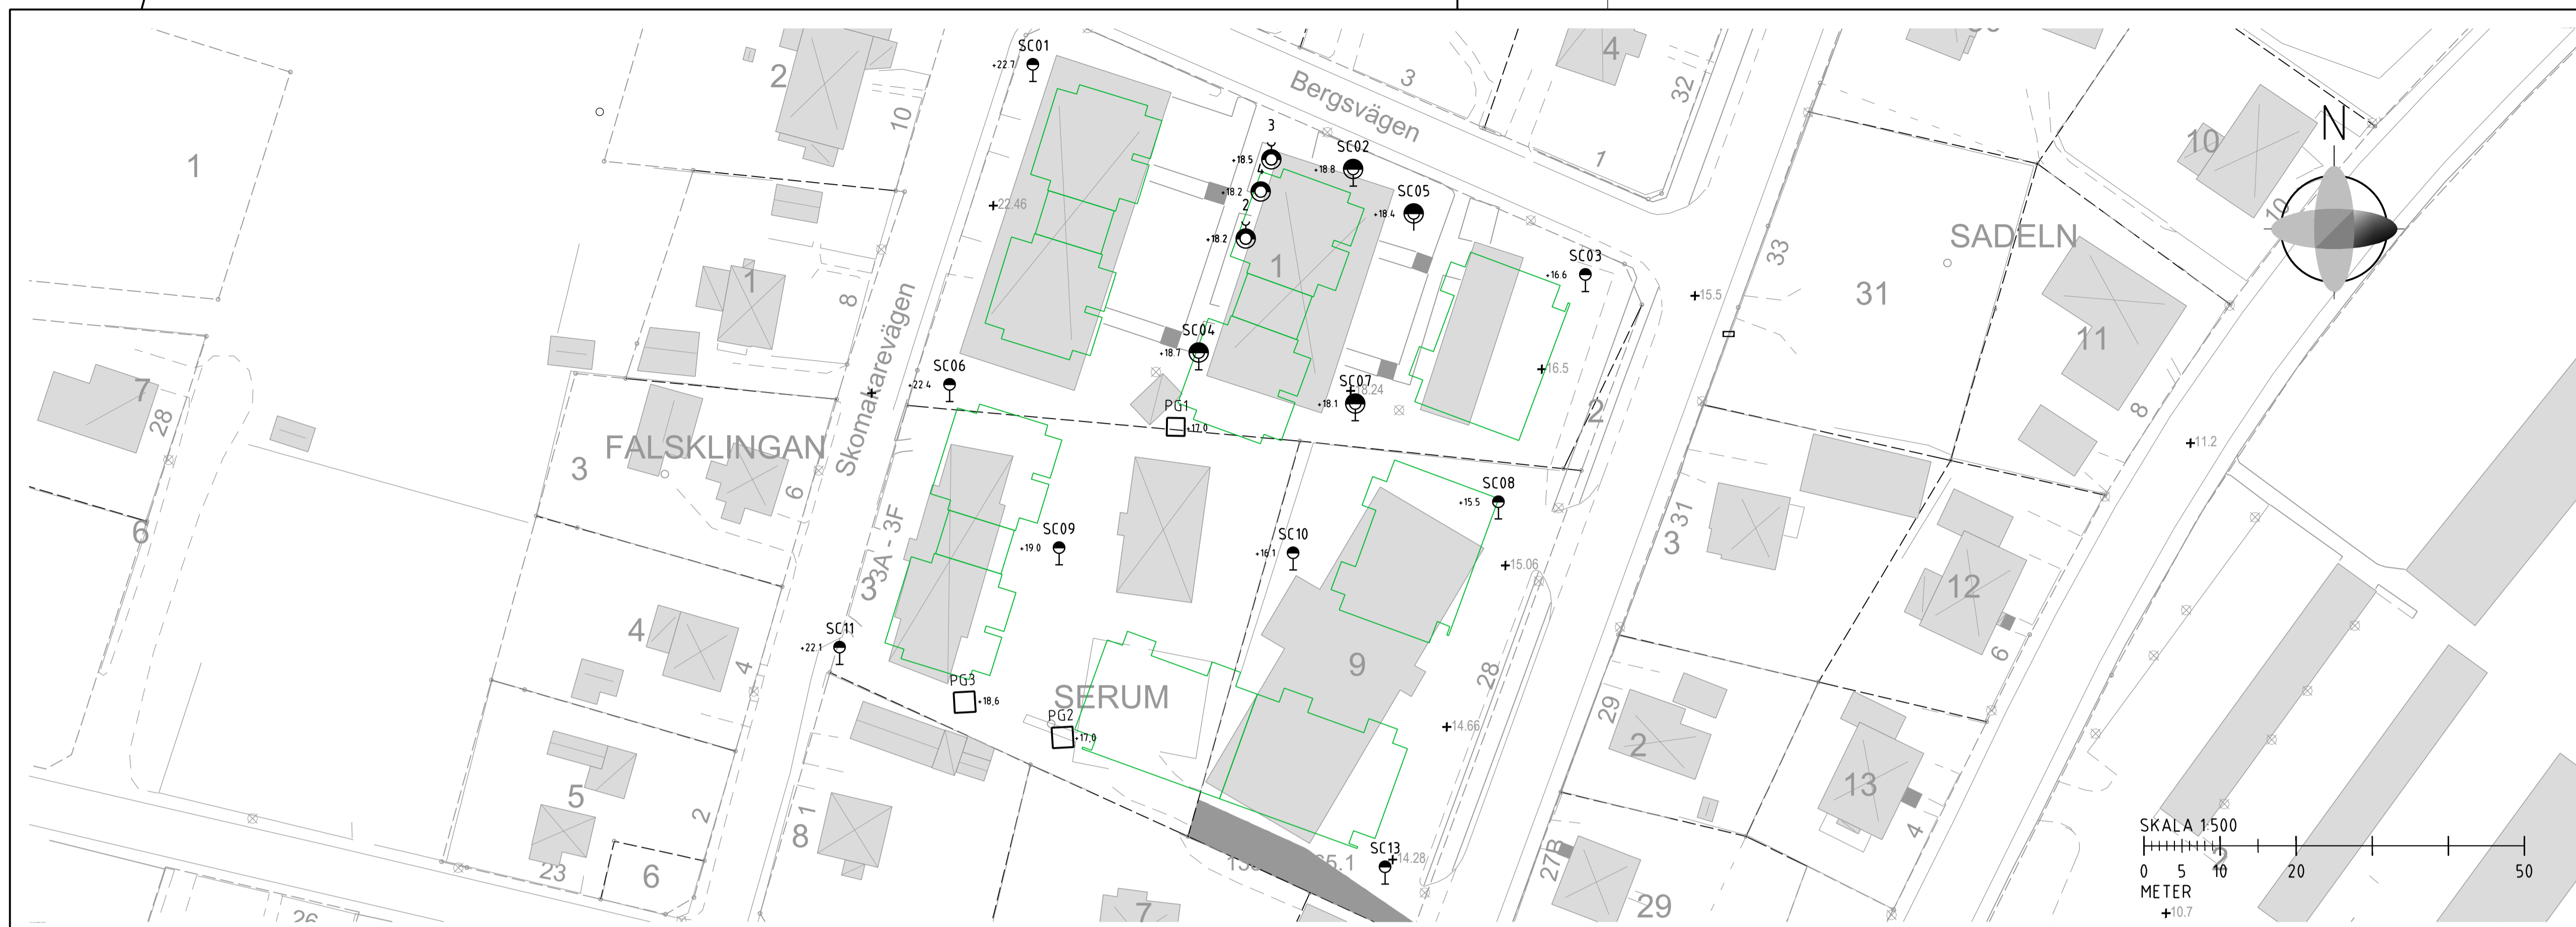
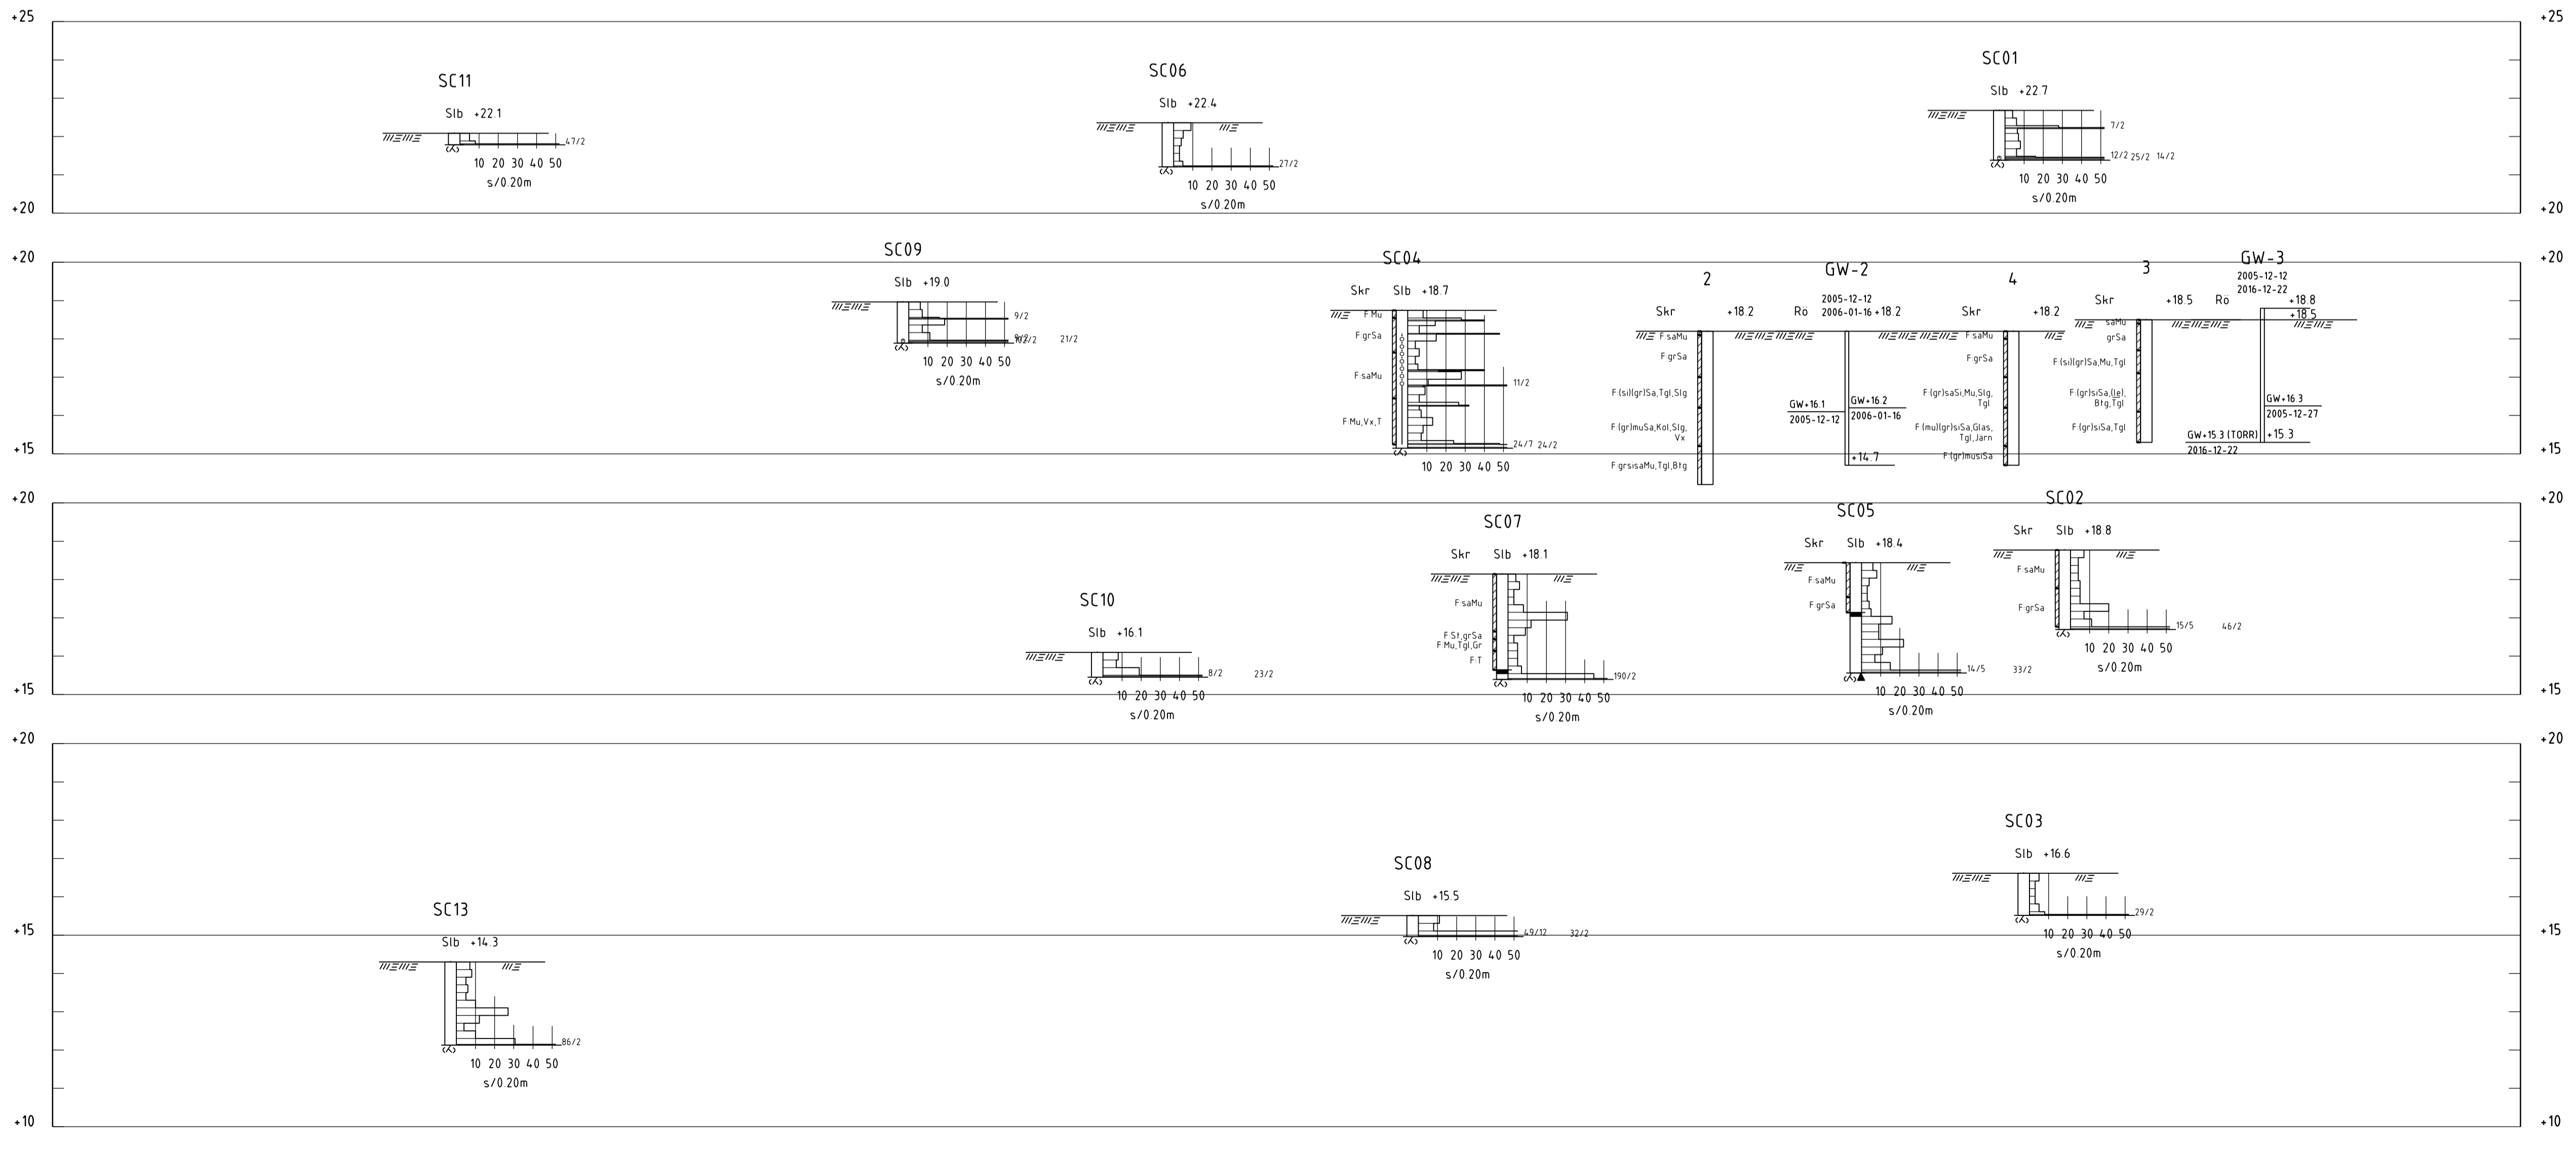
LUPPROG NR	BITAD / KONSTRUERAD AV	HANDLÖGGÅRE
106638	J SVENSSON	J SVENSSON
DATUM	ANSVARIG	
2017-02-14	FREDRIK GRIWELL	
GEOTEKNISK UNDERSÖKNING		
PLAN/SEKTION		
SKALA	NUMMER	BET
A1: 1500/1:100	G-10-1-001

Lokalt kring bostadshuset Bergsvägen 2A och 2B (undersökningspunkt SC02, SC04, SC05 och SC07) förekommer mäktigare fyllnadslager på berg. Fyllningen består bl.a. av mulljord, sand, grus, sten, tegel, växtdelar, torv och diverse organiskt material. Lagrets mäktighet varierar mellan 1,3 och 3,5 meter i utförda undersökningspunkter.

Det tidigare stenbrottet som fyllts igen med varierande massor har lokaliserats med relativ god noggrannhet i östlig, västlig och nordlig riktning genom utförda undersökningar. Dock föreslås det att i samband med planerad miljöteknisk undersökning utförs undersökning i åtminstone en punkt söder om det hus med noterade sättningsproblem. På så sätt kan fyllningens mäktighet, utbredning och beskaffenhet definieras på ett bättre sätt även söderut.

På ritning G-10-1-001 redovisas undersökning utförd av Sigma Civil AB under december 2016 samt [2] i såväl plan och profil. Provgropar i [1] redovisas endast med ungefärligt läge i plan med angivet djup till berg.

Fyllnadsmassor under och kring Bergsvägen 2A och 2B utskiftas helt och ersätts med friktionsmaterial.
