Dagvattenutredning Ugglarp 3:3 m.fl.

Dagvattenutredning

Ugglarp 3:3 m.fl.

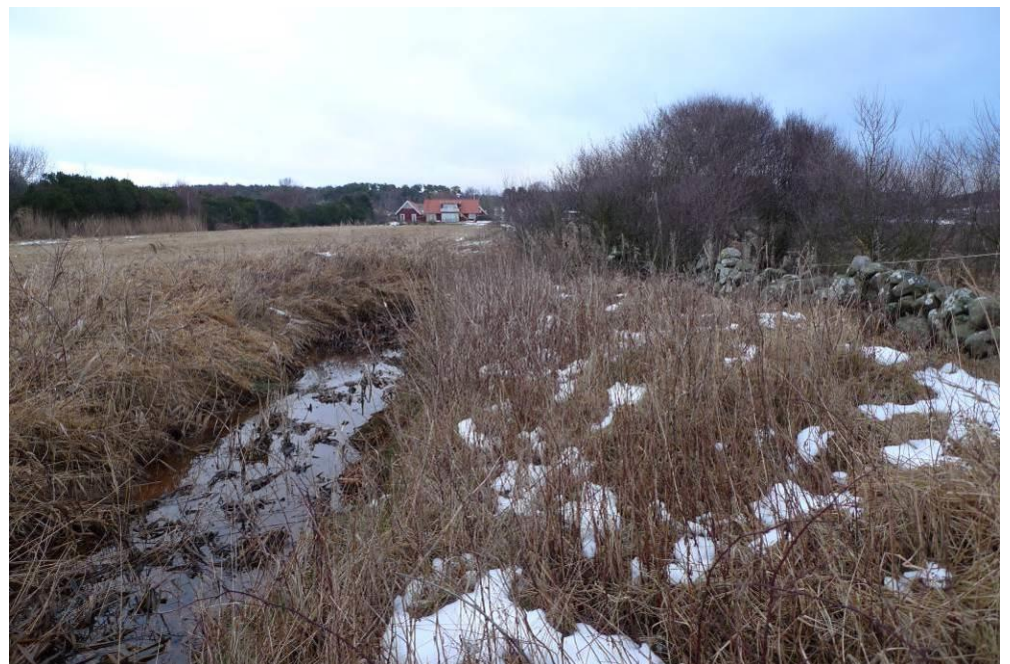
Enligt vittnesmål från fastighetsägare kräver det öppna diket på fastigheten Ugglarp 1:32 underhåll i form av återkommande rensning och tömning av rensgaller (se bild 3:3). Diket närmast mynningen i havet får rensas årligen (se bild 3:2).

Bild 3.2: Öppet dike nära utloppet mot havet.

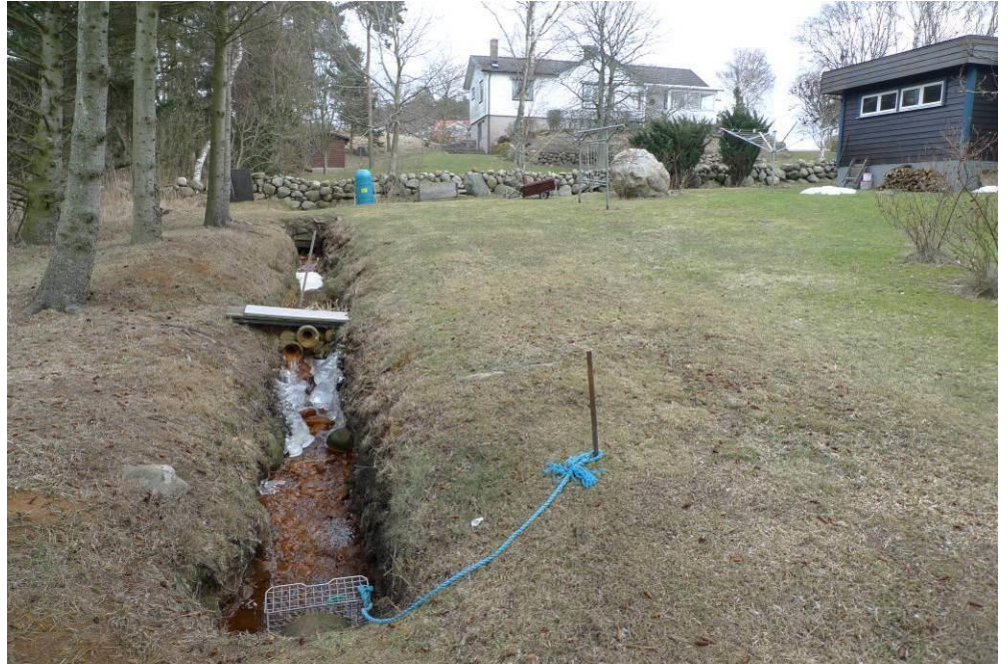
Bild 3.3: Öppet dike vid passage på fastigheten Ugglarp 1:32. Obs. järnutfällning.

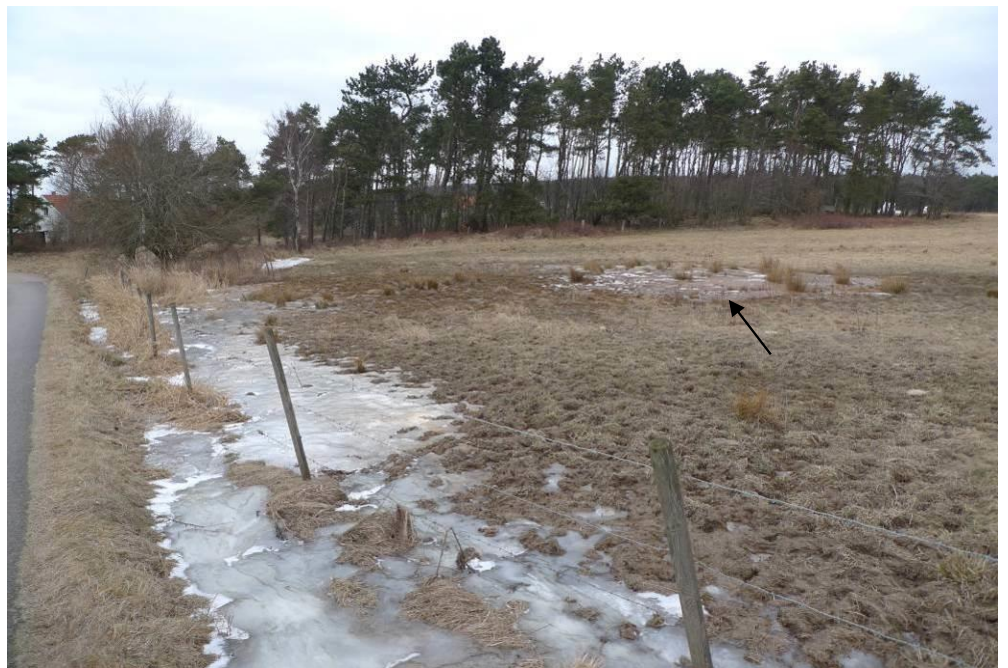
I sankmark norr om Vassviksvägen kan vintertid observeras järnutfällningar ("rödslam") och vid Fiskarstigen och i Kristoffers väg har observerats uppträngande grundvatten (se bilder 3:4 och 3:7). Vidare har observerats erosionsskador i grusväggyta samt svämmande stenkista på fastigheten 3:25 (se bild 3:8).

Bild 3.4: Sankmark norr om Vassviksvägen med järnutfällningen markerad.

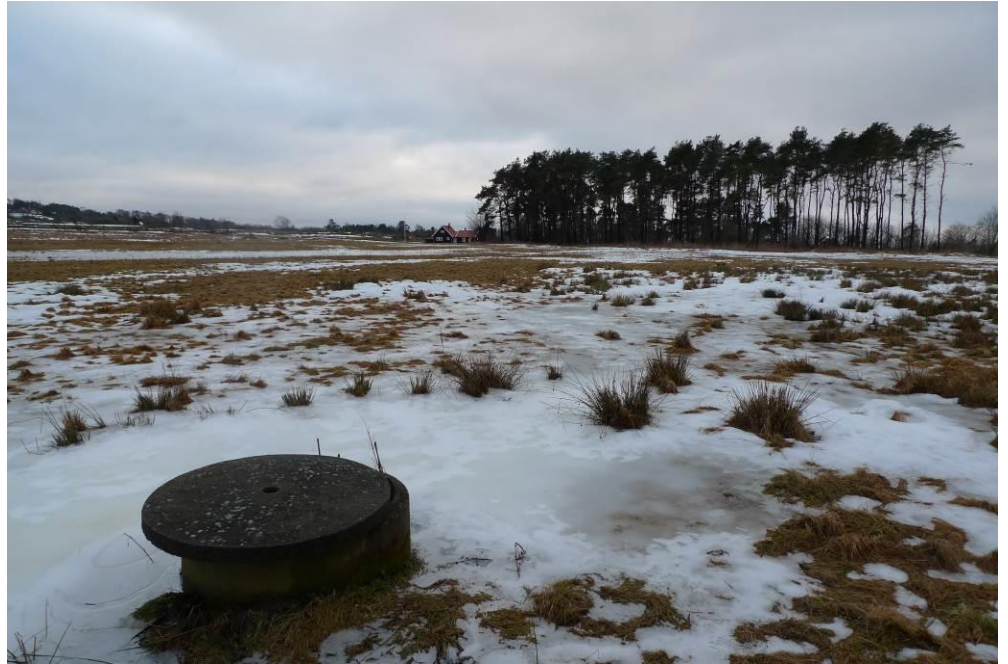
Bild 3.5: Brunn på åkerdränering på fastigheten 1:7.

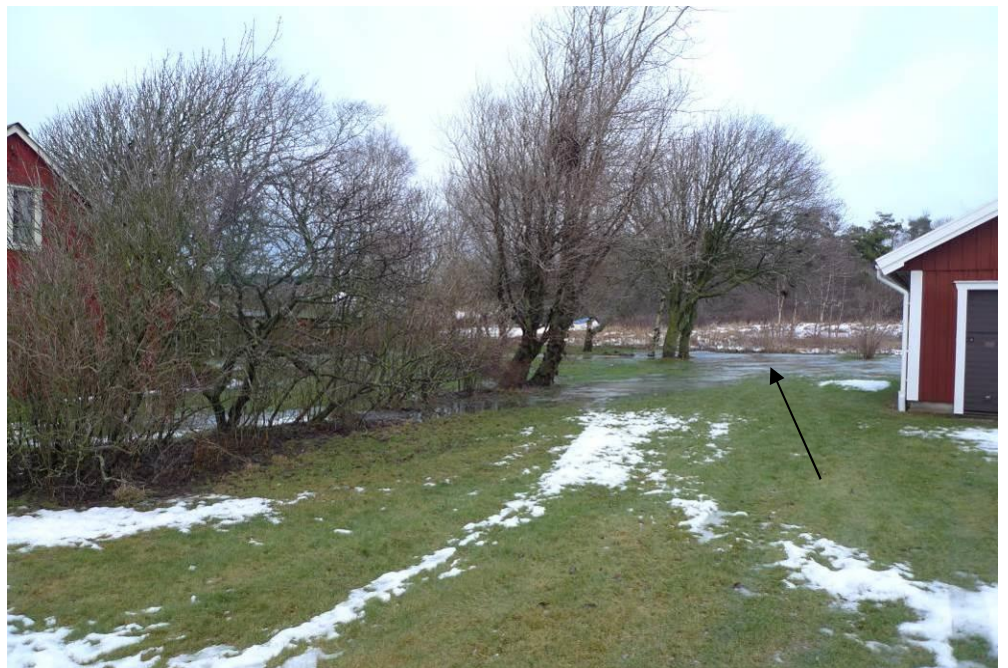
Bild 3.6: Utströmmande vatten i mark vid Ugglarp 3:10 (bild från Fiskarstigen).

I januari 2011 observerades "svallis", dvs framträngande vatten på markytan som frusit vid fastigheten 3:10 från Fiskarstigen, se bild 3.6 ovan. I augusti observerades framträngande vatten i Kristoffers väg, se bild 3.7 ovan.

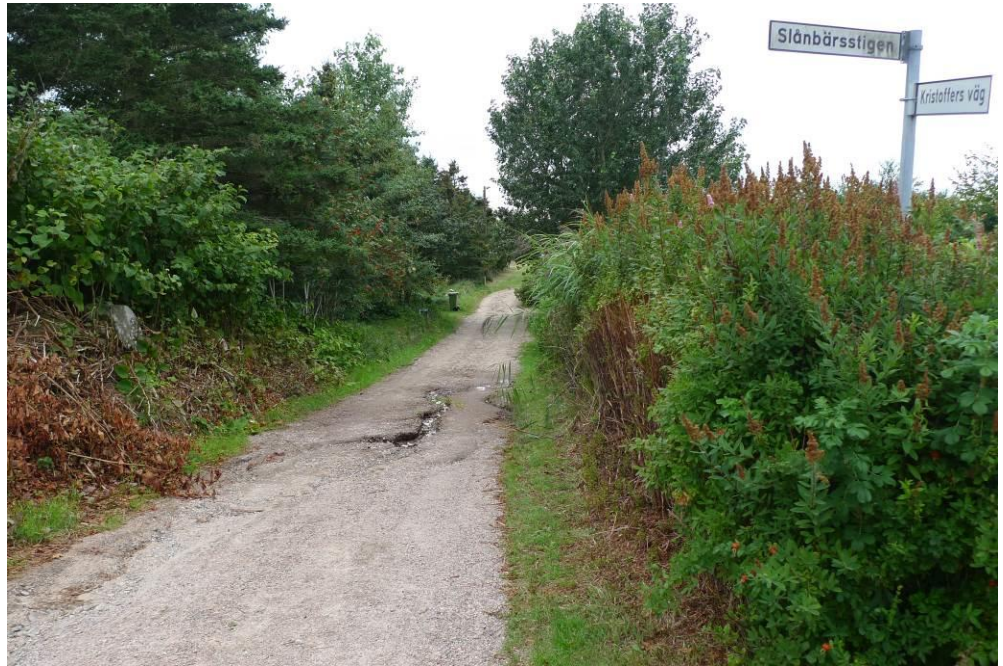
Bild 3.7: Utströmmande grundvatten och erosionsskador i Kristoffers väg.

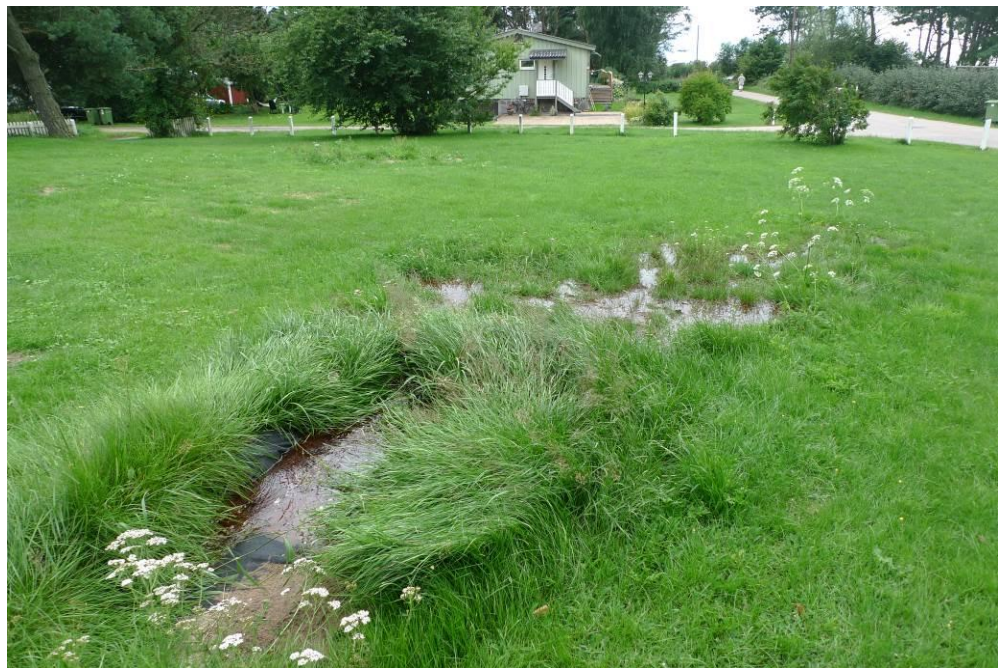
Bild 3.8: Utströmning från stenkista på fastigheten Ugglarp 3:25.

Det finns uppgifter om stenkistor med begränsad kapacitet på t ex fastigheten 3:25, vilket också har observerats, se bild 3.8 ovan.

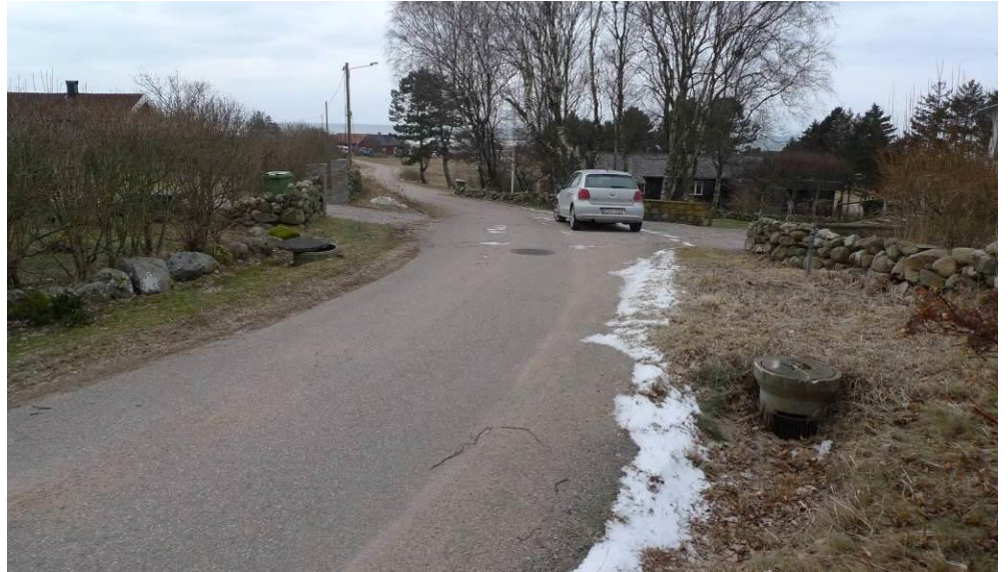
Det finns i princip inget dagvattensystem för vägarna i området, bara enstaka dikesbrunnar observerade, se bild 4.1 nedan.

Bild 4.1: Dikesbrunn ansluten till dagvattenbrunn i Vassviksvägen.
