Dagvattenutredning Ugglarp 3:3 m.fl.

Dagvattenutredning

Ugglarp 3:3 m.fl.

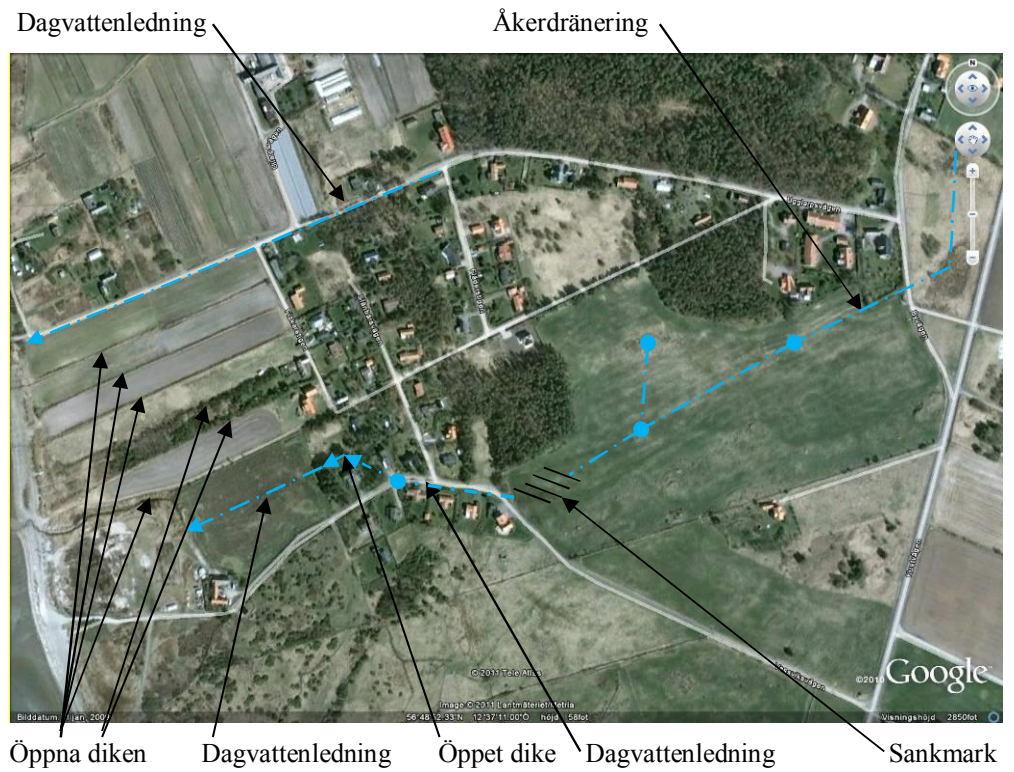
Det finns en gemensam vägförening för Ugglarpsvägen och Byvägen medan det finns en annan för Vassviksvägen. Andra gemensamhetsanläggningar har ej framkommit. Det är oklart vem som äger den befintliga dagvattenledningen vid Vassviksvägen (se bild 3.1).

Bild 3.1: Planområdet med bef. dagvattenledningar, diken, och sankmark markerade (Google).

Det finns ett dräneringssystem som börjar vid Kustvägen och går i åkermark till Vassviksvägen, se bild 3.1 där det först mynnar i sankmark och sedan rinner in i dagvattenledning utmed Vassviksvägen. Denna korsar fastigheten 1:18 och mynnar i öppet dike på 1:32 för att sista biten gå i ledning före öppet dike till havet.

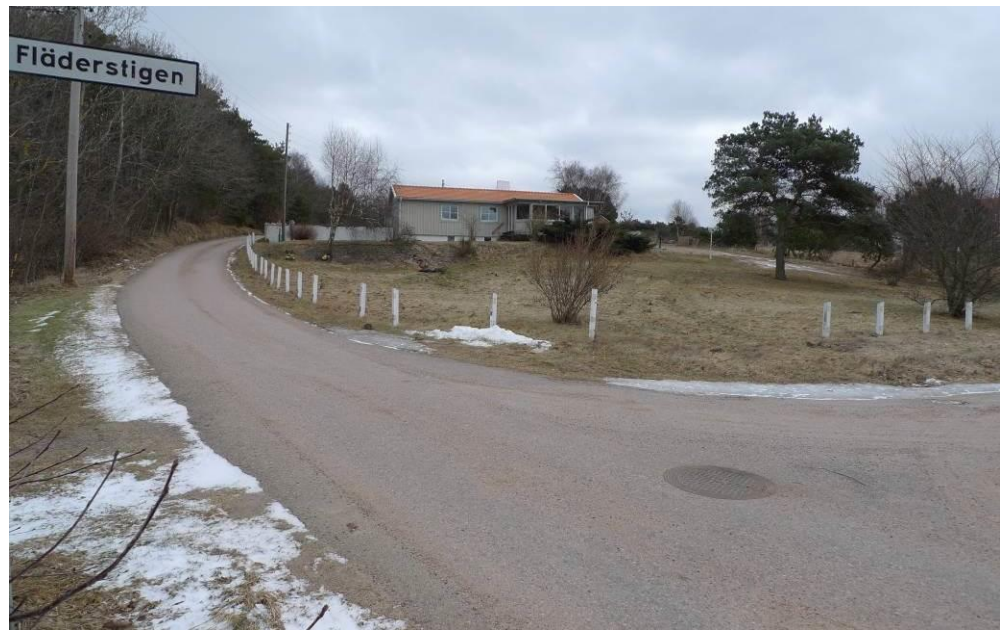
Bild 4.2: Exempel på befintlig väg vid Ugglarpsvägen/Fläderstigen.

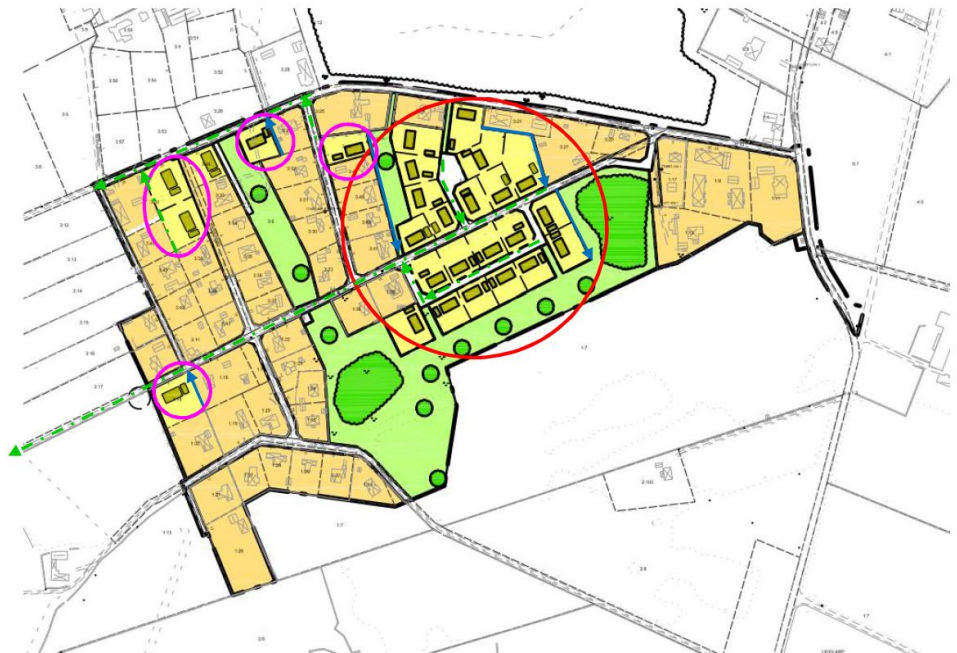
Se bild 6.2 nedan med illustration av planerad bebyggelse och föreslagna åtgärder för dagvatten för nytt område, det vill säga samlade och spridda nya tomter. På bild 6.2 nedan redovisas de samlade tomterna med röd färg och de spridda tomterna med rosa färg. Det befintliga området innefattar den befintliga bebyggelsen inom planområdet.

Bild 6.2: Utkast illustration över planområdet med ny bebyggelse, föreslaget ytligt avskärande dräneringsstråk (blå pilar) och föreslagna avvattningsssystem (gröna pilar) markerade, Falkenbergs kommun upprättad 2011-10-04, rev 2016-01-15.

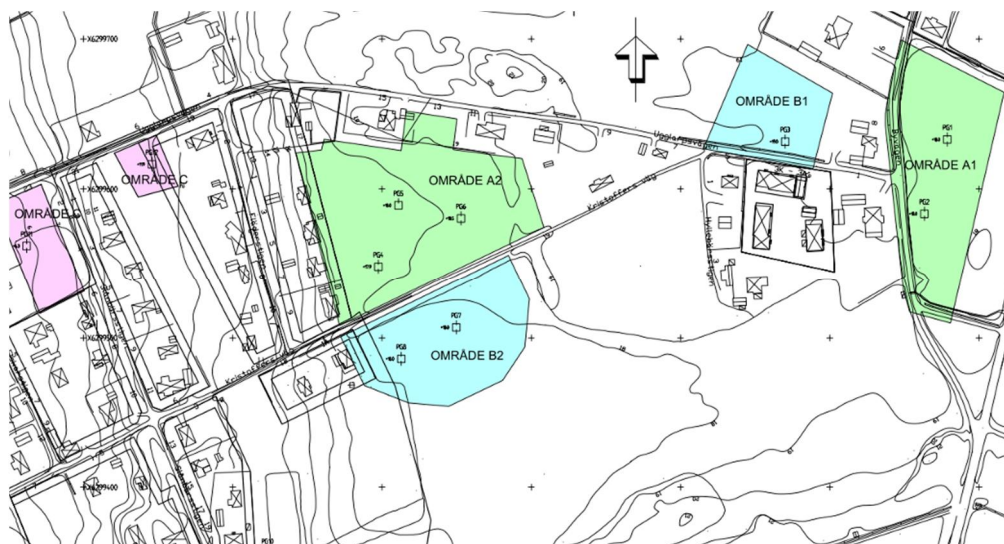
Bild 6.7: Indelning av området med avseende på förekomst av organisk jord.
